**ЗАКЛАД ВИЩОЇ ОСВІТИ
«УНІВЕРСИТЕТ КОРОЛЯ ДАНИЛА»**

**ІСТОРИКО-АРХІТЕКТУРНА РЕКОНСТРУКЦІЯ ЦЕРКВИ
ПАРАСКЕВИ У С. КОСМАЧ КОСІВСЬКОГО РАЙОНУ ІВАНО-
ФРАНКІВСЬКОЇ ОБЛАСТІ**

Спеціальність 191 – «Архітектура та містобудування»
Наукова робота на здобуття кваліфікації магістра

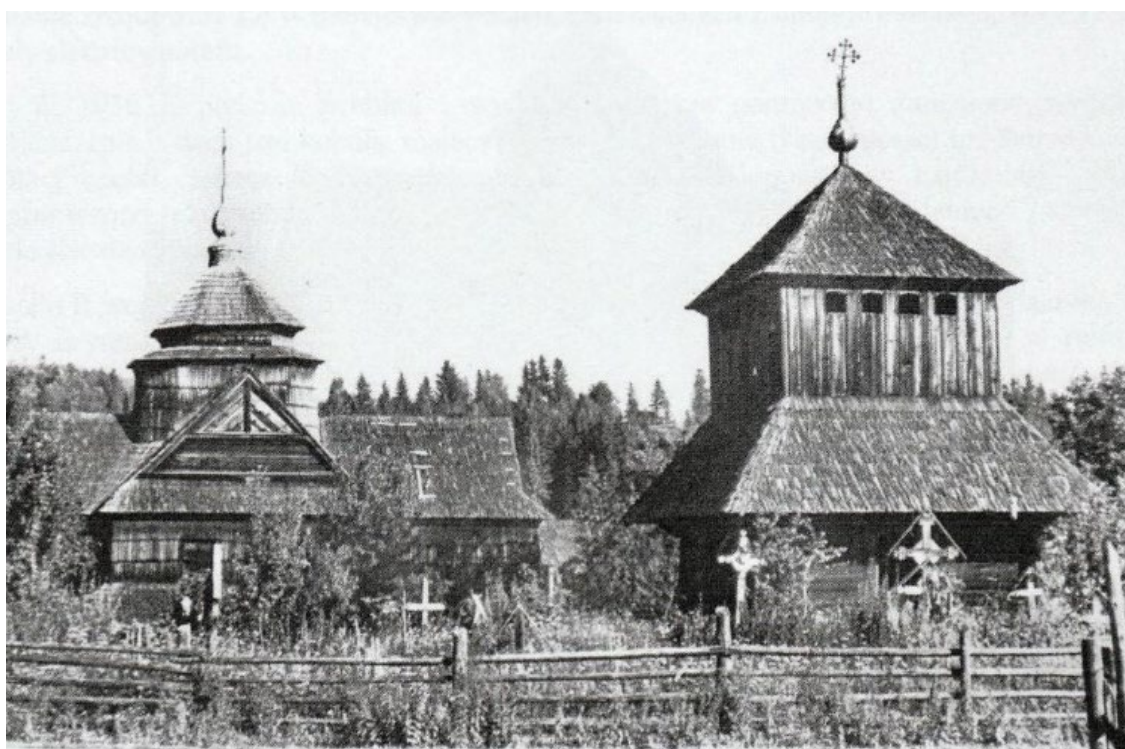
Рис.1.6. Храм св. Параскеви у с. Космач, 1924 р.?

На рисунку 1.6 представлено світлину. Яка, ймовірно, походить з архіву Варшавського університету та датується 1924 р. (надана краєзнавцем та жителем с. Космач Д. Кіщуком). На рисунку зображено первісний вигляд церкви св. Параскеви після побудови. Якщо уважно розглянути дане фото то можна побачити що з правої частини храму не має прибудови. (Рис.1.6.)

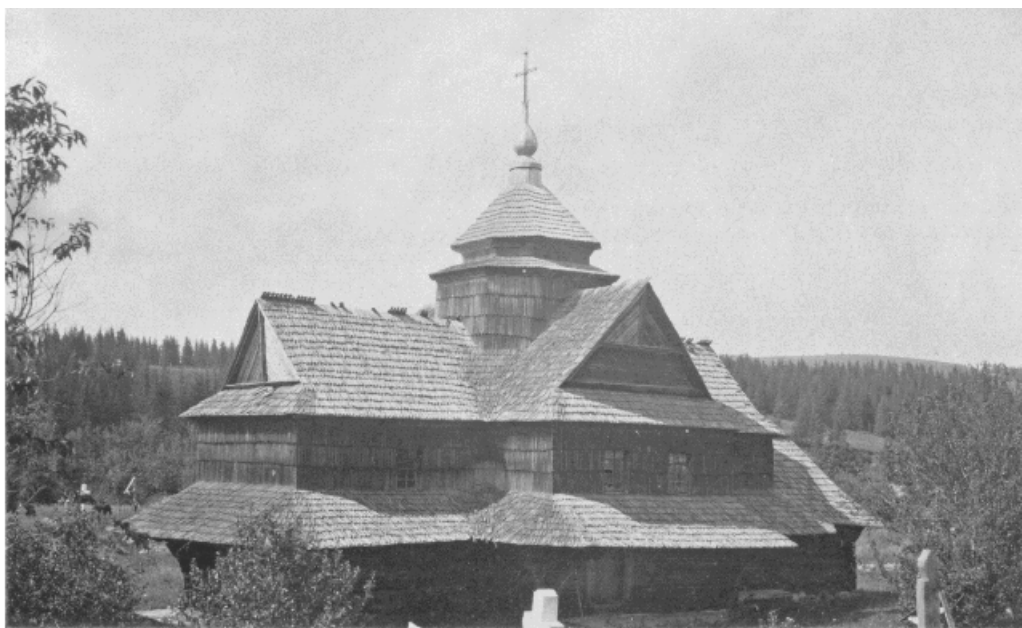
Рис. 1.7. Храм св. Параскеви у с. Космач, 1914-1916 рр., автор Данило Щербаківський

Наступний 1.7 рисунок загального вигляду храму свідчить, що першою зміною в просторовому вирішенні церкви була добудова ризниці зі сходу віттаря. Вони відрізняються тим, що на першій відсутня прибудова ризниці до східної стіни віттаря. Натомість на фото Щербаківського ця прибудова вже є. Це дозволяє припустити, що перше фото може бути старішим за те, що зробив Д. Щербаківський. У дослідженні використано давні світлини: з архіву

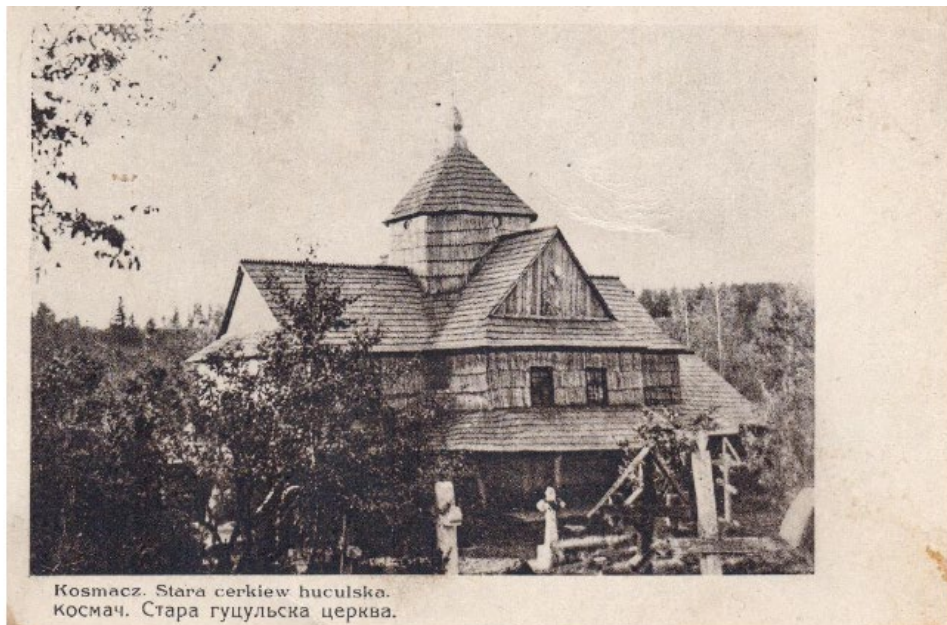
Рис.1.8. Храм св. Параскеви у с. Космач, 1932 р. поштівка з колекції З.

Далі церква в Космачі зафіксована на поштівці 1932 р. (Рис.1.8). Тут вже помітні зміни форми верху, була втрата об'єму нави по висоті. Восьмерик нави без залому переходить у наметове завершення з ліхтарем та маківкою. В такому вигляді вона була зафіксована архітектором З. Соколовським на світлині 1976 р. Другою важливою зміною (Мал.1.8.)

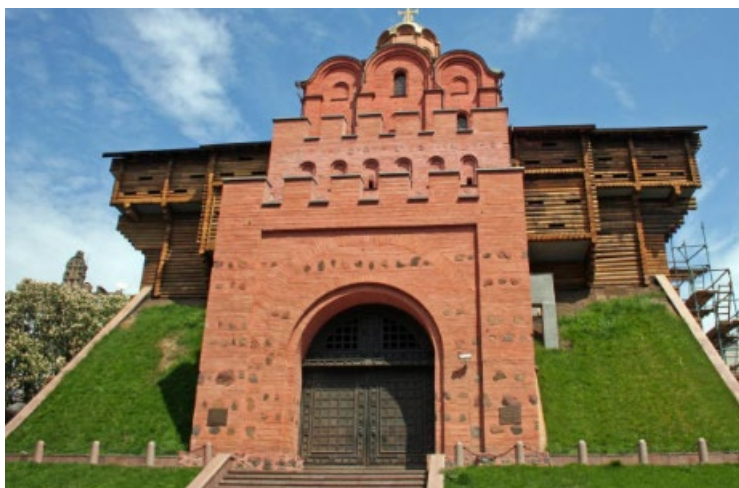
Частини брами досі знаходяться всередині цього захищеного саркофага(Рис.2.3) [19].

Рис.2.3. Золоті ворота в м. Київ

Історія відновлення об'єкта. Після навали військ хана Батия Золоті ворота були зруйновані. Їх відновили і використовували як ворота фортеці до 18 століття. Золоті ворота поступово занепали і перетворилися на засипані землею руїни. Виявили її випадково у 1832 році. Відтоді розпочалися відновлювальні роботи: У 70-х роках 20 століття для розповіді про історію Золотих воріт побудували павільйон-музей, який згодом перенесли в будівлю.

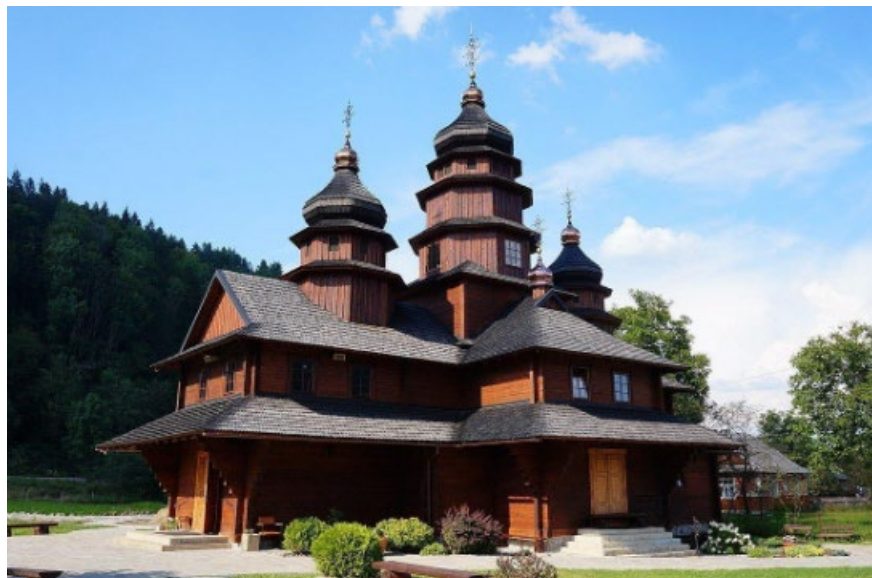
Рис.2.4. Церква св. Іллі у с. Дора

Історія відновлення об'єкта. Одразу після пожежі громада вирішила відбудувати церкву святого Іллі. Львівський архітектор Роман Сулич спроектував нову церкву. Нова будівля була більшою за згорілу церкву, відстояла від дороги і була збудована з різних порід дерева. Вона також була спроектована у схожому стилі і являла собою повністю дерев'яну споруду без жодного цвяха. Нова церква була побудована швидко: фундамент був закладений у листопаді 2014 року, будівництво зайняло дев'ять місяців, і церква була освячена 18 жовтня 2015 року[21].

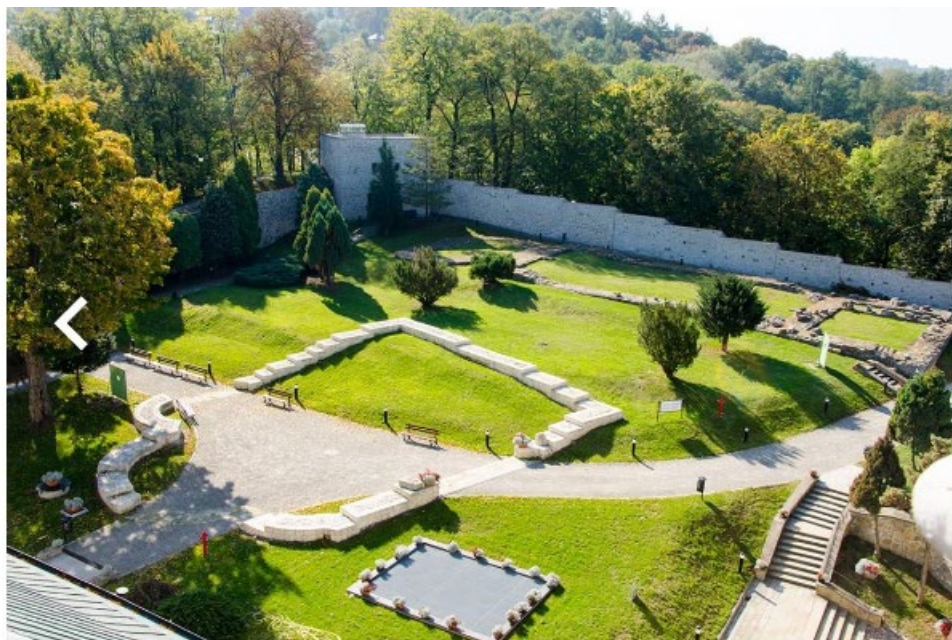
Рис.2.5 Трасування контурів церкви св. Івана Хрестителя В Перимешлі
(Польща)

експонуються фрагменти архітектурних деталей, виявлених під час археологічного процесу. Вони експонуються в музейній залі в будівлі Перемиського замку та на відкритому повітрі (ця зала не пристосована для археологічної експозиції). Експонуються на відкритому повітрі (цей зал не відповідає вимогам консервації)(Рис.2.5) [22. с. 35].

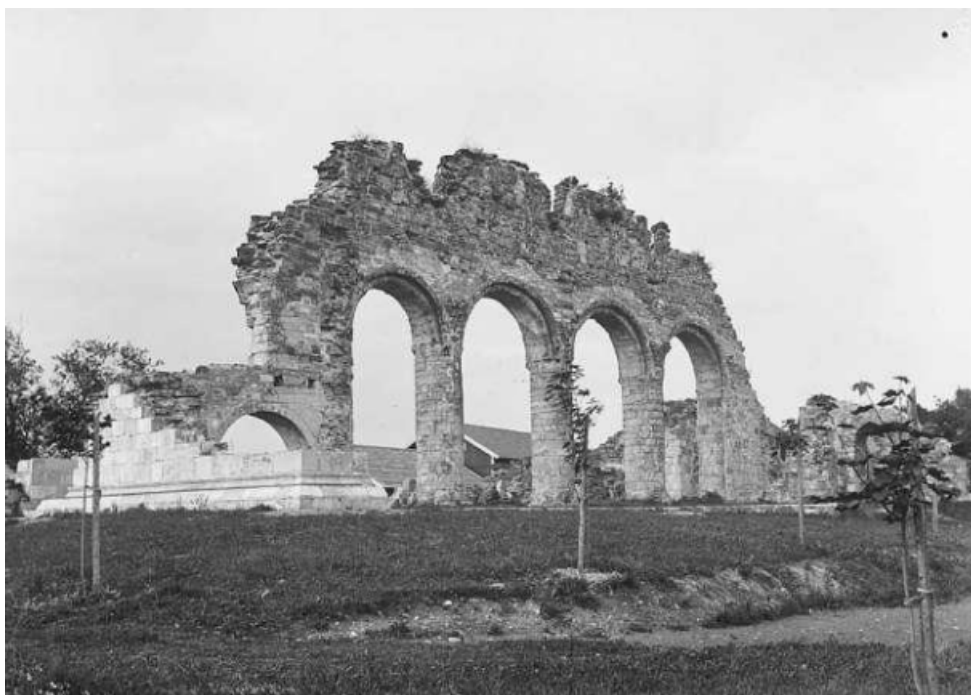
Рис.2.6 Первісний вигляд катедрі XII ст. в місті Гамар (Норвегія)

У 1998-2005 роках над ним було збудовано застелений павільйон. який також використовується в різних цілях Він може бути використаний для

кількох цілей: музейний виставковий простір, концертний зал,
конференцзал.(Рис.2.7)

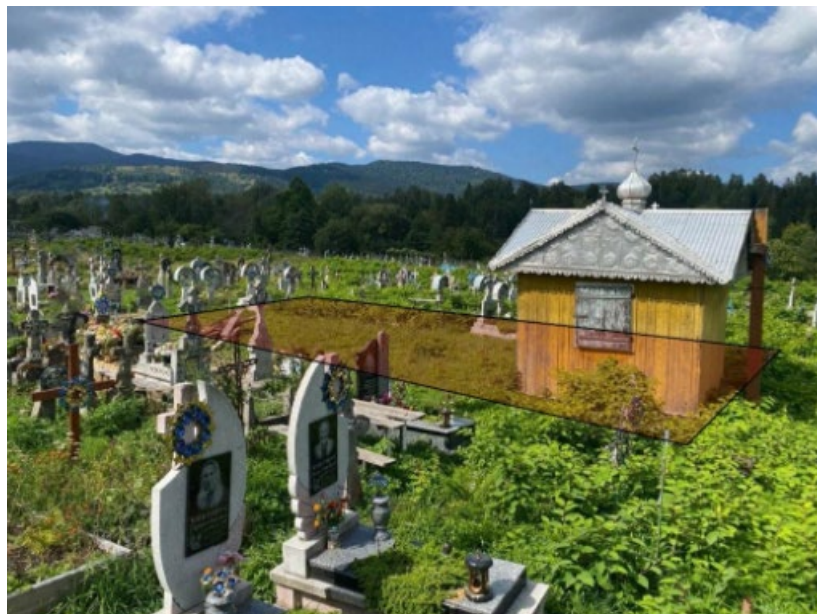
Рис.2.4

Сучасний стан території на якій розташовувався зруйнований храм.
Станом на сьогодні, побувавши на ділянці позначили умовно де розташовувався храм св. Параскеви. Впродовж років після знищення храму проводились поховання біля контурів храму. А можливо і на площині де стояла церква. (Рис.2.4)

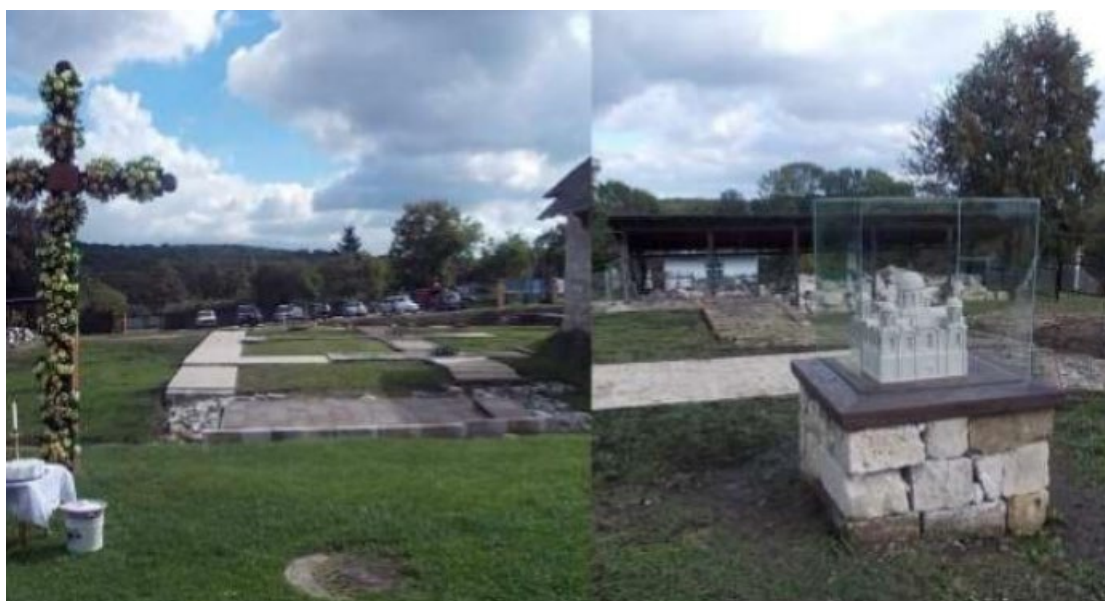
Рис.2.7 Сучасний стан фундаментів Успенського собору. Зліва – зображено вигляд консерваційного трасування фундаментів; справа – макет теоретичної реконструкції пам'ятки.

Проект зі збереження фундаментів собору Успіння Пресвятої Богородиці в селі Крилос та перетворення його на музей був реалізований. Навколо пам'ятки були проведені дренажні роботи. Захист передньої частини стіни 12 століття пористою глиною. Національного заповідника "Давній Галич" та тимчасове покриття кам'яними блоками, виявленими під час трасування. Був встановлений макет одного з варіантів теоретичної реконструкції храму(Рис.2.7.) [31. с.35].

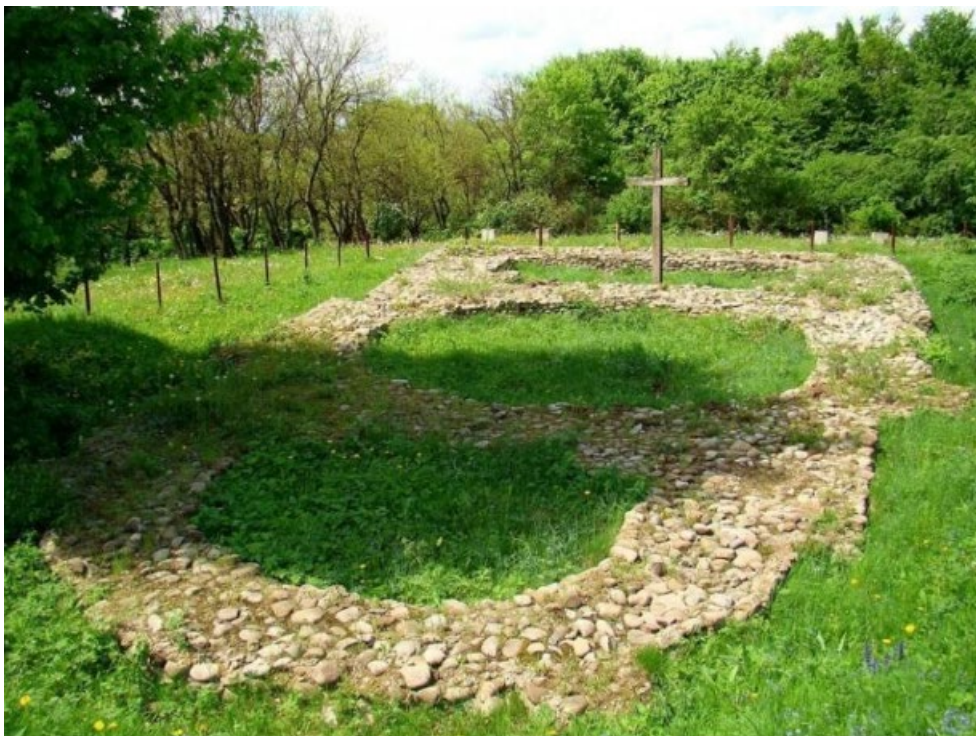
Рис.2.8 Музеефікація фундаментів церкви св. Іллі у Галичі

Таким прикладом як консервація та музеєфікація решток, фундаменти Успенського собору XII ст. та пам'ятки архітектури – каплиці св. Василя XVII ст. в с. Крилос Гацилького району Івано–Франківської області. (Рис.1). Також церква св. Іллі у Галичі та Десятинна церква у м.Києв. Також Музеєфікація фундаментів церкви св. Іллі у Галичі(Рис.2.8) та Музеєфікація фундаментів Десятинної церкви у м. Києві (Рис.2.9)

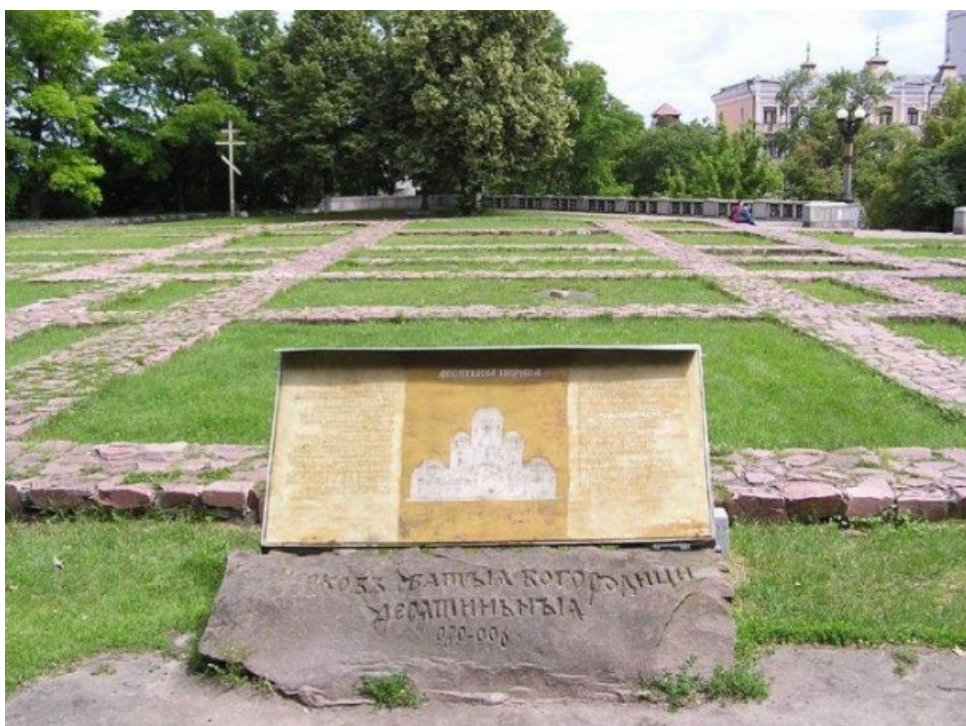
Рис.2.9 Музеефікація фундаментів Десятинної церкви у м. Києві

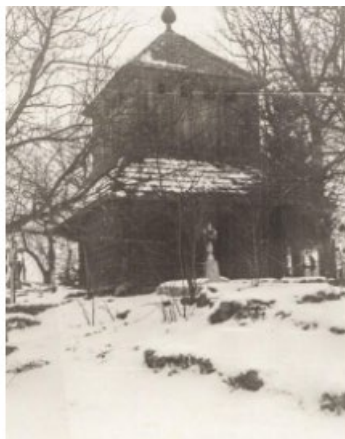
Рис.3.1 Первісний вигляд дзвіниці

- Квадратна у плані;
- Дзвіниця двох'ярусна, типу четверик на четверику;
- Нижній ярус глухий, зрубний, верхній - каркасний, ошальований вертикальними дошками;
- Між ярусами широке опасання.
- Дзвіниця завершується чотирикутним наметовим верхом.

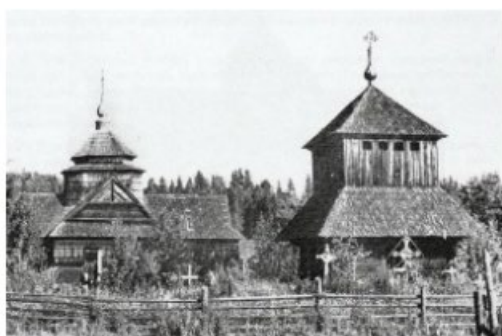
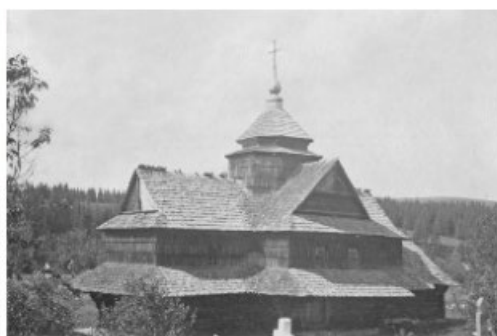
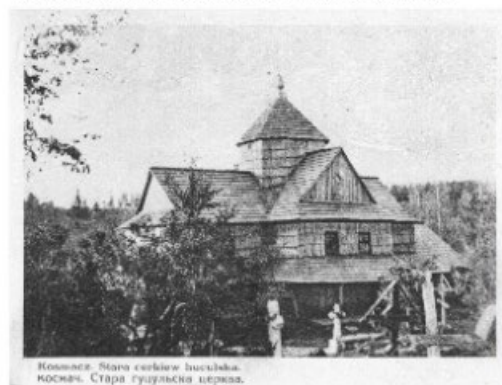
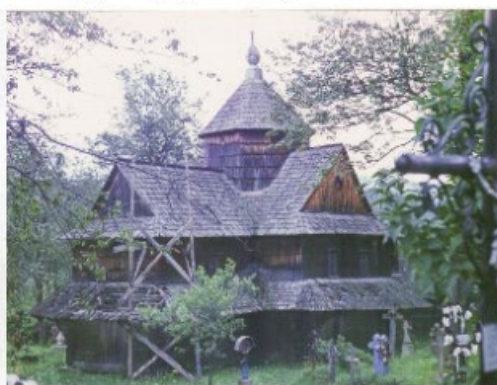
Рис.3.1. Архівні світлини храму св. Параскеви в с. Космач Косівського району, Івано-Франківської області.

Дослідження архітектурних особливостей церкви св. Параскеви у с. Космач розпочато з пошуку архівних фото та їх співставлення. На рисунку 1 представлено чотири світлини. Перша, ймовірно, походить з архіву Варшавського університету та датується 1924 р. (надана краєзнавцем та жителем с. Космач Д. Кіщуком). Друга світлина зроблена українським мистецтвознавцем Д. Щербаківським та за словами О. Савчука (видавця, дослідника та знавця діяльності вченого) зроблена в період з 1914 по 1916 рр. Вони відрізняються тим, що на першій відсутня прибудова ризниці до східної стіни вівтаря. Натомість на фото Щербаківського ця прибудова вже є. Це дозволяє припустити, що перше фото може бути старішим за те, що зробив Д. Щербаківський. Далі церква в Космачі зафіксована на поштівці 1932 р. (рис. 3.1, фото 3).

Фото 1. Храм св. Параскеви у с. Космач, 1924р. Джерело: архів Варшавського університету.

Фото 2. Храм св. Параскеви у с. Космач, 1914-1916 рр., автор Данило Щербаківський.

Фото 3. Храм св. Параскеви у с. Космач, 1932 р. Джерело: поштівка з колекції З. Соколовського.

Фото 4. Храм св. Параскеви у с. Космач, 1976 р. автор З. Соколовський.

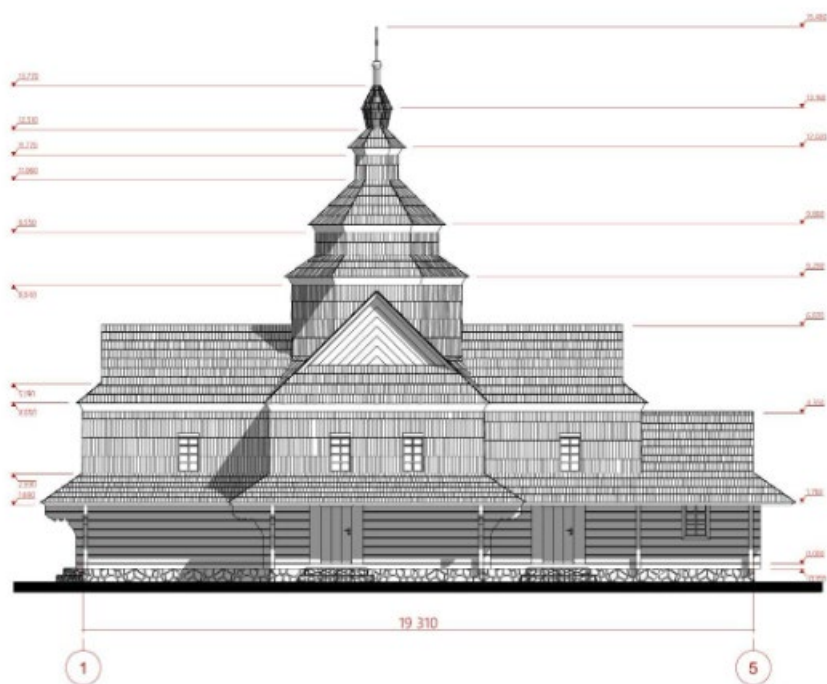
Рис.3.5 Другий будівельний період, поч. XX ст.

На рисунку 3.5 відтворено два основні фасади на яких видно що появилась добудова ризниці з вівтарної сторони храму. Від нульової відмітки храму висота причілка даху над ризницею становить + 4,35 м, а висота причілка над другим ярусом має 6.87 м тому загальна висота храму складає 15,48м.Ризниця покрита таким самим двосхилим дахом з причітком як і другий ярус храму. Прибудова ризниці, очевидно, мала практичну потребу з метою покращення умов богослужіння. Площа ризниці становить 14,76 м².
